Паспорт доступности объекта социальной инфраструктуры

ГБПОУ РО «РХУ имени М.Б. Грекова»
г. Ростов-на-Дону, ул. Серафимовича, д.15

Паспорт доступности
объекта социальной инфраструктуры (ОСИ) № 14-04-2026

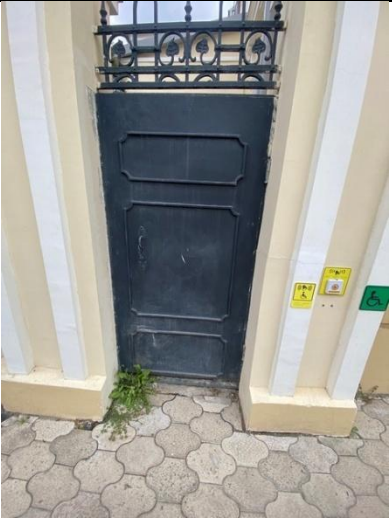
<p>фото 1</p>	1	Ручка калитки не контрастна по отношению к полотну двери	С	Контрастно выделить ручку калитки для обеспечения информационной доступности для инвалидов с нарушением зрения п. 6.4.1 СП 59.13330.2020 Следует использовать контрастные сочетания цветов в применяемом оборудовании (дверь - стена, ручка; санитарный прибор - пол, стена; стена - выключатели, средства визуальной информации и т.п.).	Установка средств информации

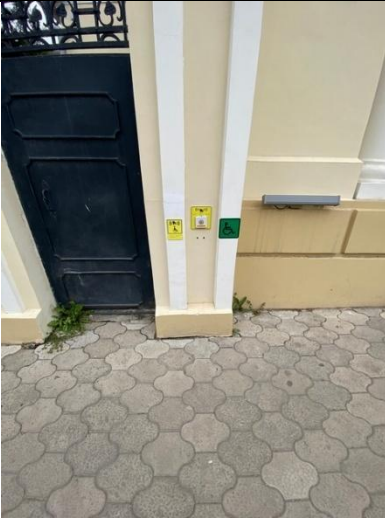
1	-	-	<p>Расположить знак доступности для инвалидов, использующих в передвижении кресло-коляску, рядом с входной дверью, на стене, со стороны расположения дверной ручки, на расстоянии от 0,05 до 0,1 м от наличника. При наличии тактильно-визуальной информационной таблички с названием и режимом работы объекта знак устанавливается следом за табличкой на том же уровне. Высота расположения нижнего края рельефных тактильно-визуальных указателей и тактильно-визуальных табличек должна быть от 1,3 до 1,5 м от уровня поверхности ГОСТ 52131 2019 п. 4.3.7.3</p>	Организационные решения

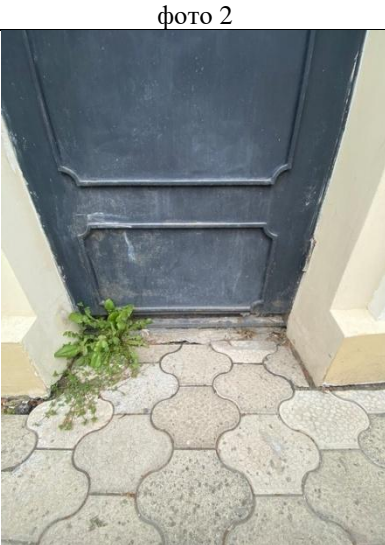
1	Высота порога входной калитки 0,10 м	К	<p>При проведении капитального ремонта прилегающей территории объекта обеспечить отсутствие порога или его высоту не более 0,014 м согласно требованиям п. 5.1.3 В проектной документации должны быть предусмотрены условия беспрепятственного, безопасного и удобного передвижения МГН по участку к доступному входу в здание с учетом требований СП 42.13330. Пешеходные пути должны иметь непрерывную связь с внешними, по отношению к участку, транспортными и пешеходными коммуникациями, остановочными пунктами пассажирского транспорта общего пользования. До проведения работ по адаптации рекомендуется оказывать помощь со стороны персонала, использовать пандус инвентарный (перекатной)</p>	Ремонтные работы, помощь персонала

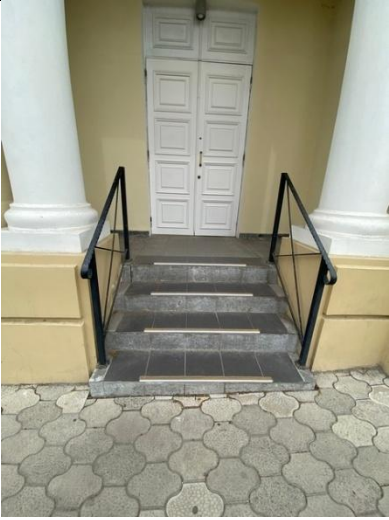
<p>фото 10 главный вход</p>	3	Отсутствует тактильно-контрастный указатель перед лестницей	С	<p>Устройство предупреждающего тактильно-контрастного наземного указателя (указатель глубиной от 0,5 до 0,6 м и шириной, равной ширине участка лестницы, разрешенного для движения инвалидов) перед лестницей на расстоянии 0,3 м от кромки проступи первой ступени лестничного марша или изменением фактуры поверхности пешеходного пути с подобными характеристиками согласно требованиям п. 5.1.10 СП 59.13330.2020 и ГОСТ Р 52875 2018.</p>

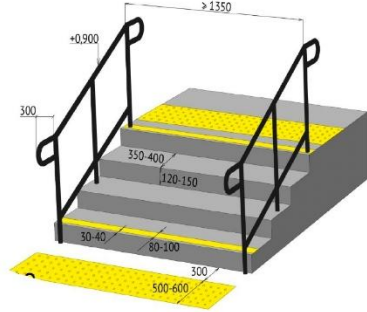
Ремонт работы, установка средств информации
	3	Отсутствуют завершающие горизонтальные части поручня лестницы	С,О	Перед нижним и верхним маршем лестницы обустроить существующие поручни лестницы завершающими частями, которые должны быть горизонтальными и выступать за границы лестничных маршей на 0,3 м согласно требованиям	Ремонтные работы

<p>п. 6.1.2 СП 59.13330.2020 Параметры наружной лестницы следует принимать по 5.1.12, 5.1.13. п. 5.1.13 СП 59.13330.2020 Перед нижним и верхним маршами внешней лестницы следует предусматривать завершающие части поручней, которые должны быть горизонтальными и выступать за границы лестничных маршей на 0,3 м. В стесненных условиях допускается выполнять завершающие части поручней под углом 90° во внешнюю сторону. ГОСТ Р 51261 2022 п. 5.3.5</p>

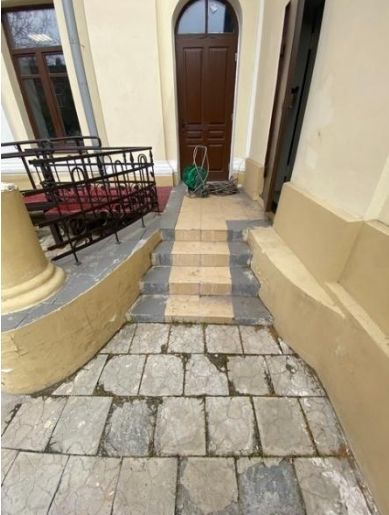
<p>фото 11 вход с прилегающей территории для инвалидов К</p>	3	Отсутствуют поручни лестницы	О,С	<p>Устройство поручней лестницы согласно требованиям п. 6.1.2 СП 59.13330.2020 Параметры поручней п. 5.1.13 СП 59.13330.2020</p> <ul style="list-style-type: none"> - высота поручня 0,9 м - перед нижним и верхним маршами внешней лестницы следует предусматривать завершающие части поручней, которые должны быть горизонтальными и выступать за границы лестничных маршей на 0,3 м. В стесненных условиях допускается выполнять завершающие части поручней под углом 90° во внешнюю сторону - форма завершающих частей поручней должна быть травмобезопасной: с плавным завершением вниз, в сторону ограждения или стены и т.п. - расстояние любой прилегающей поверхности до поручней в свету должно быть не менее 0,06 м. <p>ГОСТ 51261 2022 раздел 5.3</p>	Ремонтные работы

<p>- поручни выполняются с двух сторон на открытых лестницах (расположенных вне лестничных клеток);</p> <p>- в учреждениях с возможным пребыванием детей высота дополнительного поручня - от 500 до 700 +/- 30 мм в зависимости от возрастной категории детей. Для детей старше пяти лет допустимо использовать поручень на высоте 700 мм</p>

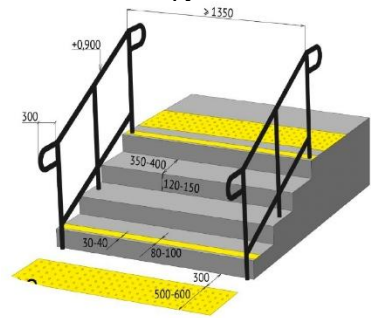
3	Отсутствует тактильно-контрастный указатель перед лестницей	С	<p>Устройство предупреждающего тактильно-контрастного наземного указателя (указатель глубиной от 0,5 до 0,6 м и шириной, равной ширине участка лестницы, разрешенного для движения инвалидов) перед лестницей на расстоянии 0,3 м от кромки проступи первой ступени лестничного марша или изменением фактуры поверхности пешеходного пути с подобными характеристиками согласно требованиям п. 5.1.10 СП 59.13330.2020 и ГОСТ Р 52875 2018.</p>

Ремонт работы, установка средств информации

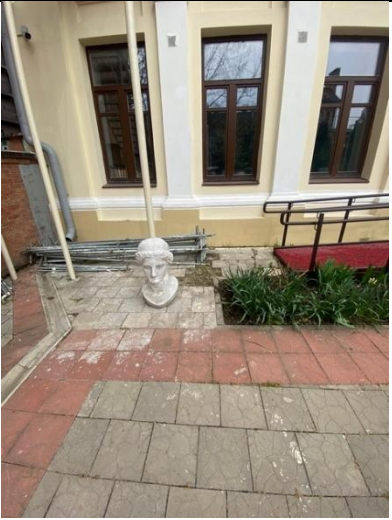
<p>фото 12 вход с прилегающей территории для инвалидов К</p>	4	<p>Перекрыт доступ к пандусу Параметры пандуса: Уклон от 2,6° до 3,6° Ширина между поручнями 0,84 м Высота верхнего поручня 0,88 м Высота нижнего поручня 0,72 м</p>	К	Обеспечить свободный доступ к пандусу	Организационные решения

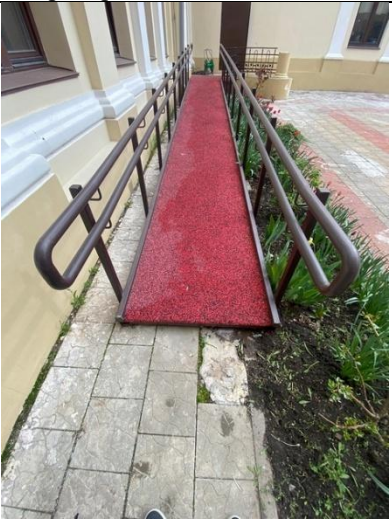
<p>фото 13 вход с прилегающей территории для инвалидов К</p>	4	<p>Разница отметок в нижнем окончании пандуса и путей движения по плитке 0,1 м</p>	К	<p>Обеспечить отсутствие перепада высот перед нижним окончанием пандуса согласно требованиям п. 5.1.3 СП 59.13330.2020. В проектной документации должны быть предусмотрены условия беспрепятственного, безопасного и удобного передвижения МГН по участку к доступному входу в здание с учетом требований СП 42.13330. Пешеходные пути должны иметь непрерывную связь с внешними, по отношению к участку, транспортными и пешеходными коммуникациями, остановочными пунктами пассажирского транспорта общего пользования. п. 5.1.17 СП 59.13330.2020, п. 5.1.11 СП 59.13330.2020</p>	Ремонтные работы

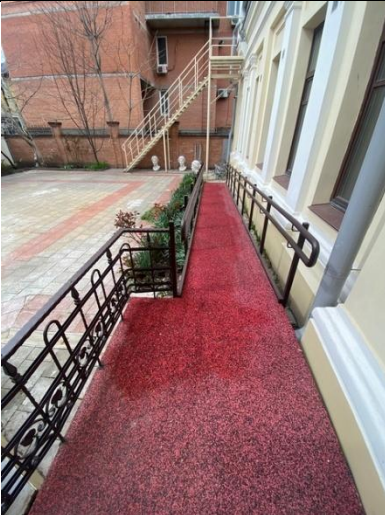
4	Ненормативная ширина пандуса, расстояние между поручнями пандуса 0,84 м	К	При проведении адаптации обеспечить ширину пандуса (расстояние между поручнями пандуса) в пределах 0,9 – 1,0 м п. 5.1.16 СП 59.13330.2020 Ширина марша пандуса (расстояние между поручнями ограждений пандуса) с движением в одном направлении должна быть в пределах от 0,9 до 1,0 м.	Ремонтные работы
фото 14 вход с прилегающей территории для инвалидов К

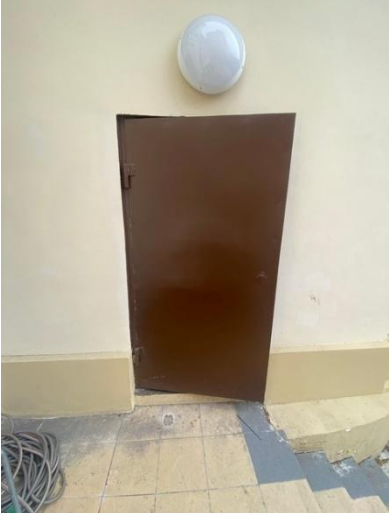
<p>фото 19 вход с прилегающей территории для инвалидов К</p>	3	Дверная ручка не контрастна по отношению к дверному полотну	С	<p>Обеспечить контрастность дверной ручки по отношению к полотну двери согласно требованиям п. 6.4.1 СП 59.13330.2020</p>

Установка средств информации
		Отсутствует знак доступности для инвалидов	К	<p>Установить знак доступности для инвалидов согласно требованиям п. 6.5.1 СП 59.13330.2020</p> <p>Знаком доступности для МГН должны обозначаться:</p> <ul style="list-style-type: none"> - входы и выходы, доступные для инвалидов на креслах-колясках; 	Установка средств информации

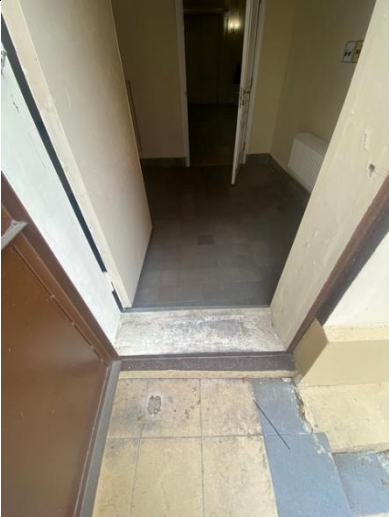
<p>фото 20 вход с прилегающей территории для инвалидов К</p>	3	Ненормативная высота порога 0,10 м	К	<p>Обеспечить отсутствие порога или его высоту не более 0,014 м п. 6.2.4 СП 59.13330.2020. До проведения работ по адаптации рекомендуется оказывать помощь со стороны персонала, использовать пандус инвентарный (перекатной)</p> <div style="text-align: center;">

</div> <p>СП 59.13330.2020 п. 3.17 пандус инвентарный: Устройство временного или эпизодического использования (сборно-разборный, откидной, выдвижной, приставной, перекатный), используемый для преодоления дверных порогов, кабелей, перепадов высот.</p>	Ремонтные работы, помощь персонала

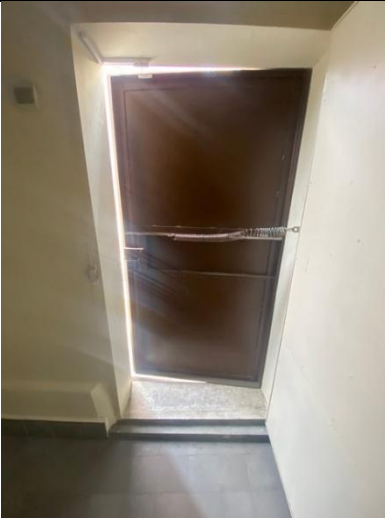
3	Ненормативная высота порога 0,15 м	К	<p>Обеспечить отсутствие порога или его высоту не более 0,014 м п. 6.2.4 СП 59.13330.2020. До проведения работ по адаптации рекомендуется оказывать помощь со стороны персонала, использовать пандус инвентарный (перекатной)</p>

<p>СП 59.13330.2020 п. 3.17 пандус инвентарный: Устройство временного или эпизодического использования (сборно-разборный, откидной, выдвижной, приставной, перекатный), используемый для преодоления дверных порогов, кабелей, перепадов высот.</p>	Ремонтные работы, помощь персонала

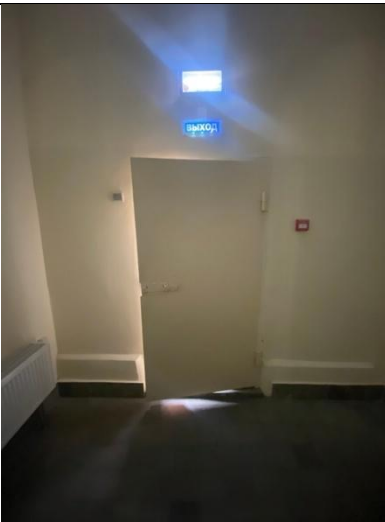
3	Дверное полотно не контрастно по отношению к прилегающей поверхности, дверная ручка не контрастна по отношению к дверному полотну	С	<p>Обеспечить контрастность дверного полотна по отношению к прилегающей поверхности и дверной ручки по отношению к полотну двери согласно требованиям п. 6.4.1 СП 59.13330.2020</p>

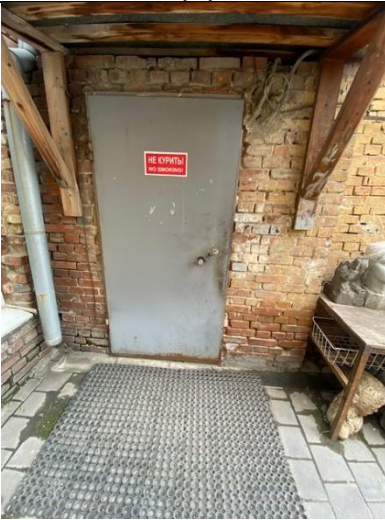
<p>фото 26 вход второй корпус</p>		Дверная ручка не контрастна по отношению к дверному полотну	С	<p>Обеспечить контрастность дверной ручки по отношению к полотну двери согласно требованиям п. 6.4.1 СП 59.13330.2020</p>

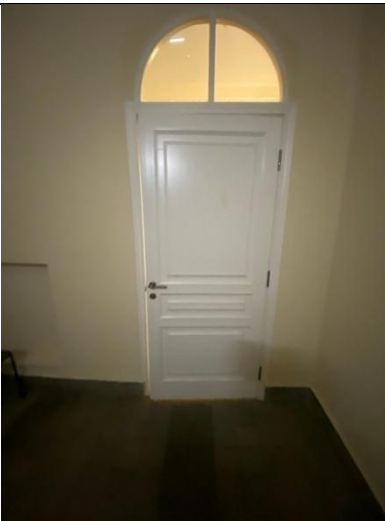
<p>фото 30</p>	11	Дверное полотно не контрастно по отношению к прилегающей поверхности, дверная ручка не контрастна по отношению к дверному полотну	С	<p>Обеспечить контрастность дверного полотна по отношению к прилегающей поверхности и дверной ручки по отношению к полотну двери согласно требованиям п. 6.4.1 СП 59.13330.2020</p>

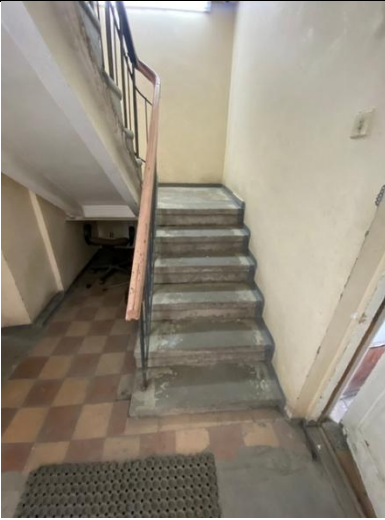
5	Отсутствуют контрастные противоскользящие полосы на проступях краевых ступеней лестничного марша	С	<p>Устройство контрастных противоскользящих полос на проступях краевых ступеней лестничного марша шириной 0,08 – 0,1 м согласно требованиям п. 6.2.8 СП 59.13330.2020</p> <p>На проступях краевых ступеней лестничных маршей должны быть нанесены одна или несколько противоскользящих полос, контрастных с поверхностью ступени, как правило, желтого цвета, общей шириной 0,08 - 0,1 м. Расстояние между краем контрастной полосы и краем проступи ступени - не более 0,04 м. В том случае, если лестница включает в себя несколько маршей, предупреждающая тактильная полоса обустраивается только перед верхней ступенью верхнего марша и нижней ступенью нижнего марша.</p>	Установка средств информации, ремонтные работы

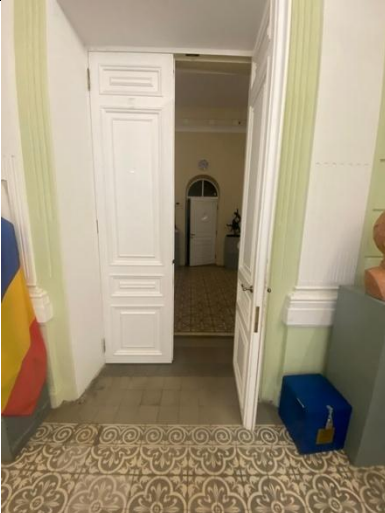
11	Дверное полотно не контрастно по отношению к прилегающей поверхности, дверная ручка не контрастна по отношению к дверному полотну	С	<p>Обеспечить контрастность дверного полотна по отношению к прилегающей поверхности и дверной ручки по отношению к полотну двери согласно требованиям п. 6.4.1 СП 59.13330.2020</p> <div style="text-align: center;">

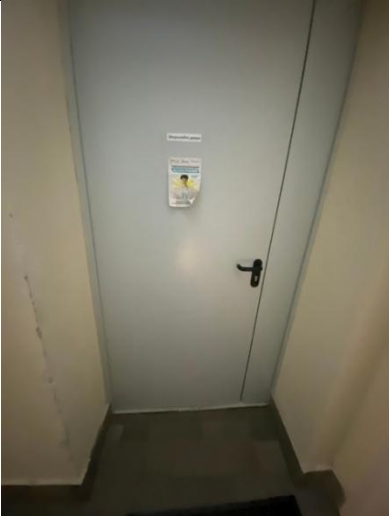
<p data-bbox="259 1299 353 1326">фото 41</p>	3	Полотно двери на путях эвакуации неконтрастно по отношению к прилегающей поверхности	К,С,О,Г,У	<p data-bbox="1317 778 1877 927">Обеспечить цвет полотна, который с учетом характера поверхности, освещенности при применении аварийного освещения и пр. будет обеспечивать контраст не менее 0,7 (70%) относительно цвета стены п. 6.2.21 СП 59.13330.2020</p>

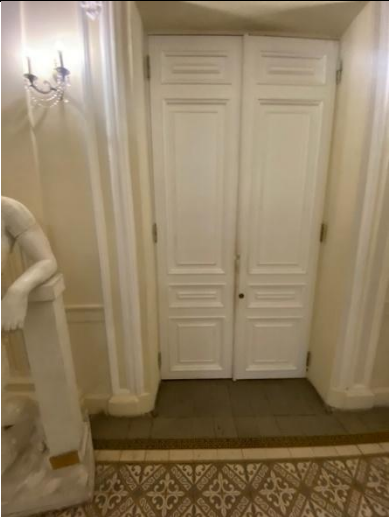
13	Отсутствует тактильно-информационная табличка	С	<p>Установить тактильно-информационную табличку на высоте 1,2 – 1,6 и на расстоянии 0,1 м от края таблички до края дверного проема м рядом с дверью со стороны дверной ручки согласно п. 6.5.9 СП 59.13330.2020</p>

Установка средств информации

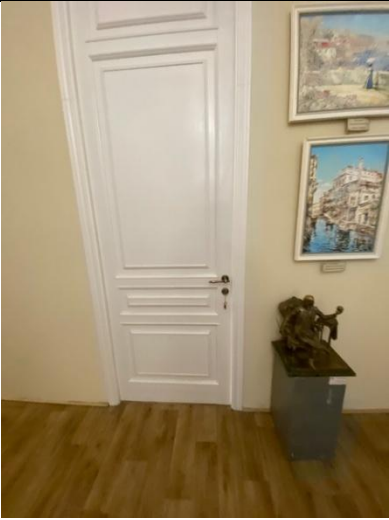
<p>фото 44 этаж 2</p>	13	Отсутствует тактильно-информационная табличка	С	<p>Установить тактильно-информационную табличку на высоте 1,2 – 1,6 и на расстоянии 0,1 м от края таблички до края дверного проема в рядом с дверью со стороны дверной ручки согласно п. 6.5.9 СП 59.13330.2020</p>

Установка средств информации

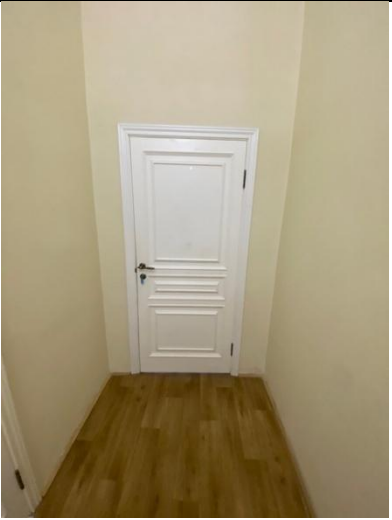
<p>фото 45 этаж 2</p>	13	Отсутствует тактильно-информационная табличка	С	<p>Установить тактильно-информационную табличку на высоте 1,2 – 1,6 и на расстоянии 0,1 м от края таблички до края дверного проема в рядом с дверью со стороны дверной ручки согласно п. 6.5.9 СП 59.13330.2020</p>

Установка средств информации

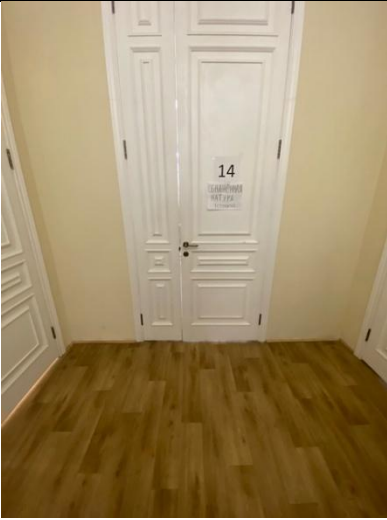
<p>фото 46</p>	13	Отсутствует тактильно-информационная табличка	С	<p>Установить тактильно-информационную табличку на высоте 1,2 – 1,6 и на расстоянии 0,1 м от края таблички до края дверного проема рядом с дверью со стороны дверной ручки согласно п. 6.5.9 СП 59.13330.2020</p>

Установка средств информации

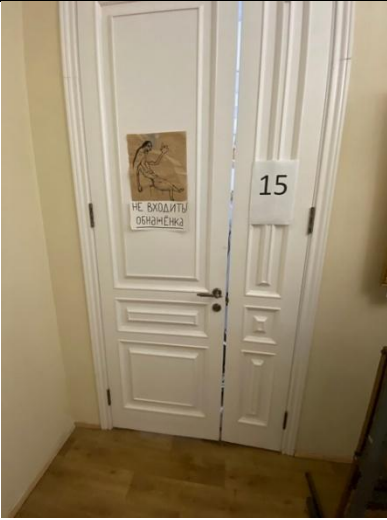
<p>фото 47</p>	13	Отсутствует тактильно-информационная табличка	С	<p>Установить тактильно-информационную табличку на высоте 1,2 – 1,6 и на расстоянии 0,1 м от края таблички до края дверного проема рядом с дверью со стороны дверной ручки согласно п. 6.5.9 СП 59.13330.2020</p>

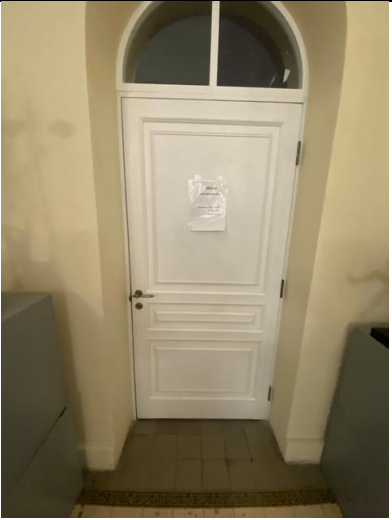
<p>фото 49</p>	8	Отсутствует тактильно-информационная табличка	С	<p>Установить тактильно-информационную табличку на высоте 1,2 – 1,6 и на расстоянии 0,1 м от края таблички до края дверного проема в рядом с дверью со стороны дверной ручки согласно п. 6.5.9 СП 59.13330.2020</p>

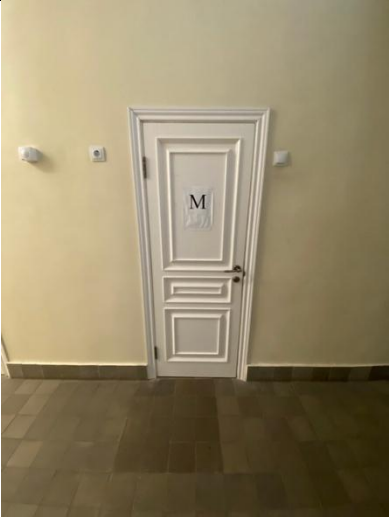
<p>фото 52</p>	6	Дверное полотно не контрастно по отношению к прилегающей поверхности, дверная ручка не контрастна по отношению к дверному полотну	С	Обеспечить контрастность дверного полотна по отношению к прилегающей поверхности и дверной ручки по отношению к полотну двери согласно требованиям п. 6.4.1 СП 59.13330.2020	Установка средств информации
	6	Отсутствует тактильно-информационная табличка санузла	С	Установить информационную табличку, выполненную рельефно-графическим или рельефно-точечным шрифтом, со стороны дверной ручки на высоте 1,2 – 1,6 м согласно требованиям п. 6.3.6 СП 59.13330.2020 У дверей блоков санитарно-бытовых помещений, включающих в себя доступные кабины (уборных, душевых, ванн и т.п.), и универсальной кабины уборной следует предусматривать со стороны ручки ин-	Установка средств информации

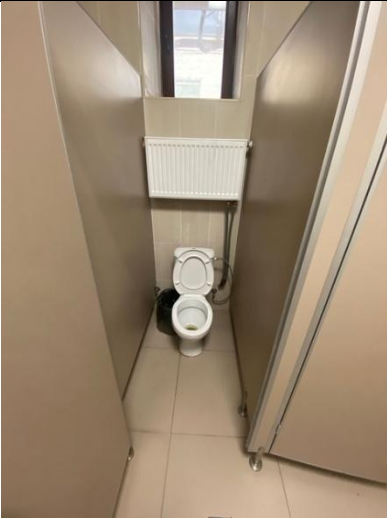
<p>фото 56</p>	<p>6</p> <p>Отсутствует адаптированный санузел для инвалидов и МГН (в соответствии с Приказом Министерства Культуры Ростовской области №23/01-01/367 от 25.07.2017 г об утверждении Охранного обязательства собственника или иного законного владельца объекта культурного наследия регионального значения "Особняк А. Великановой и П. Козловой, арх, Н.М. Соколов, Н.А. Дорошенко, кон. XIX в.» объект является Памятником культурного наследия регионального значения. Для проведения работ по адаптации санузла требуется согласование согласно Федеральному закону от 25 июня 2002 г. N 73-ФЗ "Об объектах культурного наследия (памятниках истории и культуры) народов Российской Федерации".)</p>	<p>К,С,О,Г,У</p>	<p>-</p>	<p>-</p>

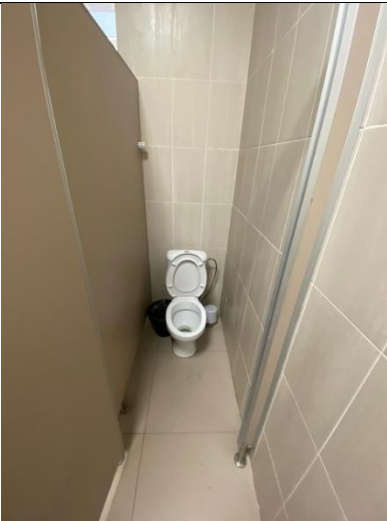
<p>фото 57</p>	<p>6</p> <p>Санузел не оборудован для инвалидов и МГН (в соответствии с Приказом Министерства Культуры Ростовской области №23/01-01/367 от 25.07.2017 г об утверждении Охранного обязательства собственника или иного законного владельца объекта культурного наследия регионального значения "Особняк А. Великановой и П. Козловой, арх, Н.М. Соколов, Н.А. Дорошенко, кон. XIX в.» объект является Памятником культурного наследия регионального значения. Для проведения работ по адаптации санузла требуется согласование согласно Федеральному закону от 25 июня 2002 г. N 73-ФЗ "Об объектах культурного наследия (памятниках истории и культуры) народов Российской Федерации".)</p>	<p>К,С,О,Г,У</p>	<p>-</p>	<p>-</p>

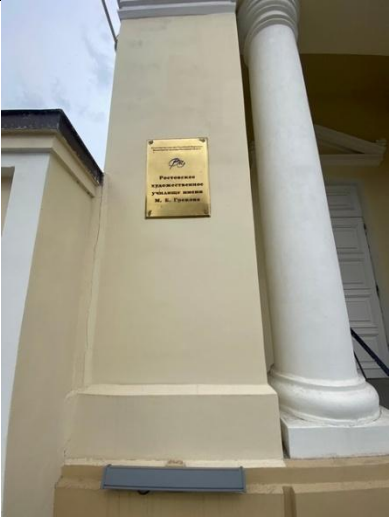
<p>фото 58</p>	-	Не в полном объеме обеспечена визуальная система информации доступных путей движения для инвалидов	К,О,Г,У	Обеспечить посетителям объекта возможности однозначной идентификации объектов и мест посещения, получения информации о размещении и назначении функциональных элементов, надежной ориентации в пространстве. Информативность, достаточную для самостоятельного и безопасного передвижения инвалидов на объекте согласно требованиям СП 59.13330.2020, ГОСТ 51671 2020	Установка средств информации
